Réhabilitation du site de Lac-Mégantic affecté par le déraillement ferroviaire

Lac-Mégantic, Québec

AQVE 2015, 16 avril 2015

Jocelyn Marcotte, ing., M.Sc. AECOM

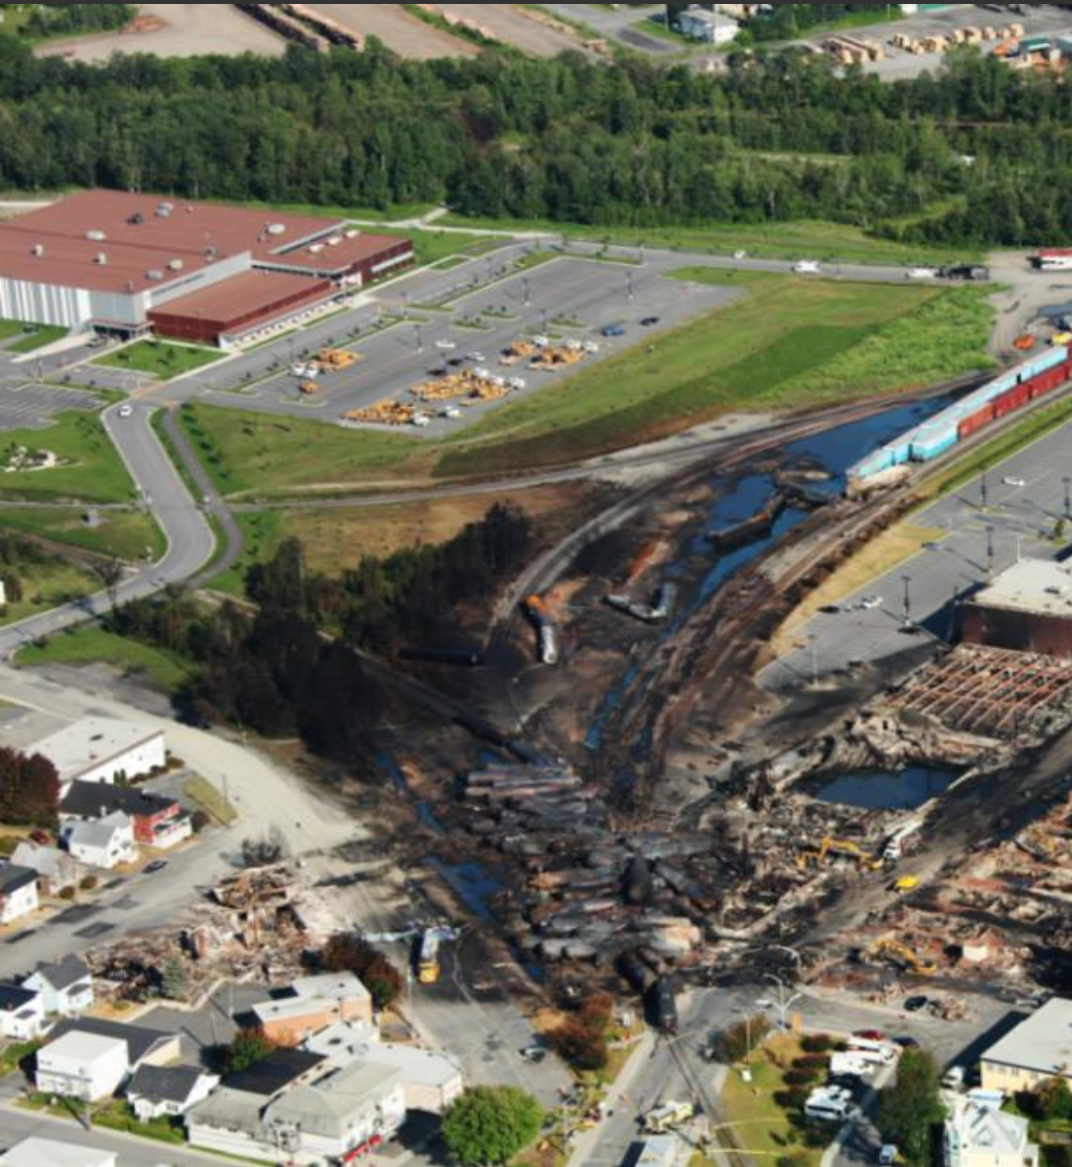
Le centre-ville de Lac-Mégantic immédiatement après le désastre

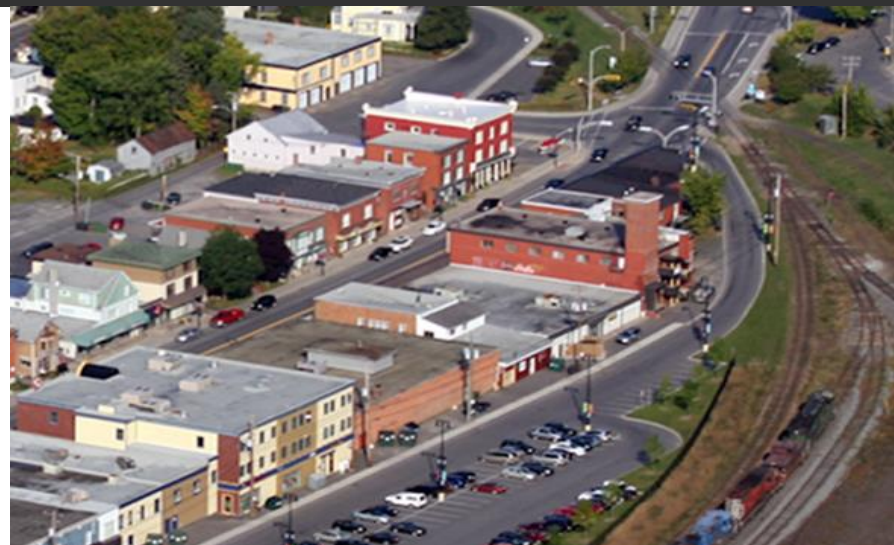
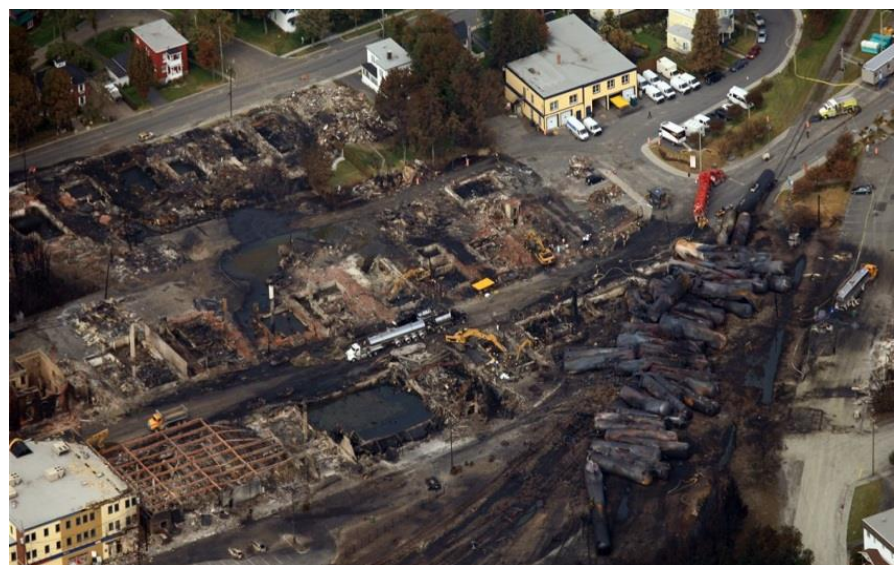
« Zone incendiée » immédiatement après le désastre

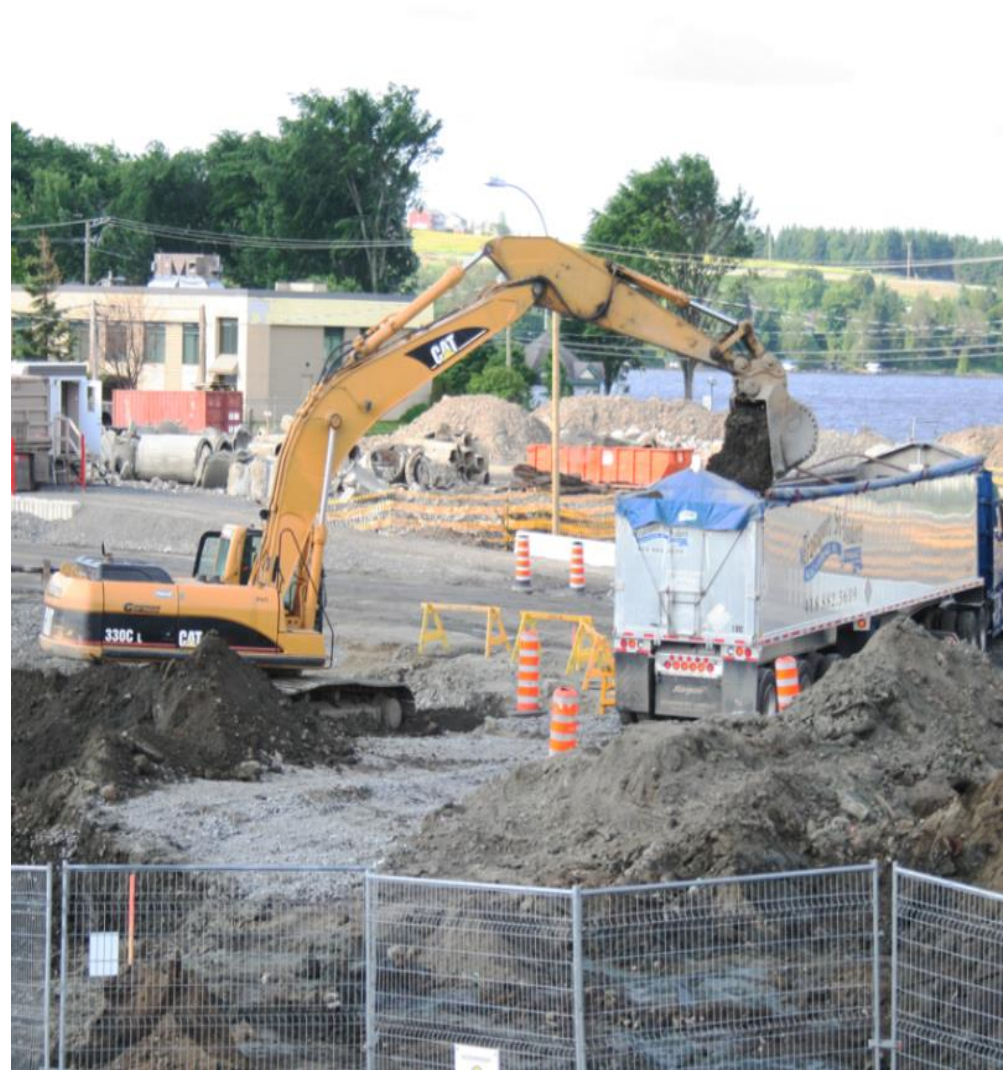
Le sol affecté est chargé dans des camions afin d'être transporté pour traitement/élimination. La Ville de Lac-Mégantic est visible en arrière-plan.
