# TURCOT

## L'audit comme outil de gestion du partenaire public en projets majeurs

6 avril 2017

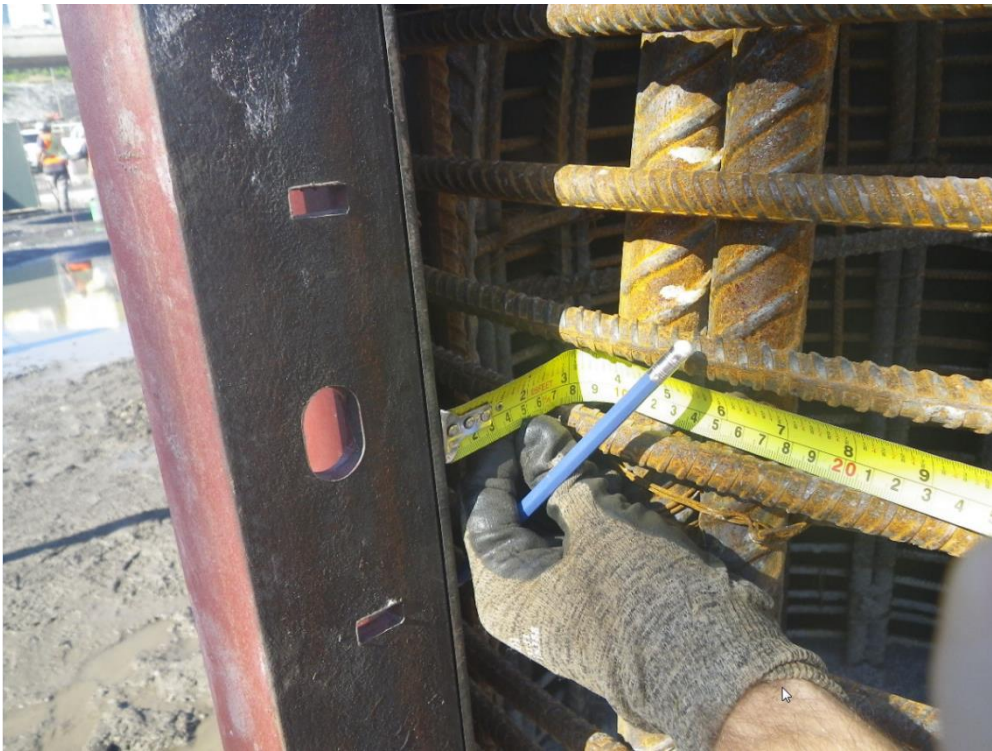
# Réalisation et réunion de fermeture

- Exécution audit
- Tape sur armature
