# Caractérisation d'amiante dans des remblais hétérogènes

## Les approches d'échantillonnage et d'analyse à préconiser

Richard St-Germain, ing. MBA  
*en collaboration avec*  
Aboubacar Tabouré, ing. Ph.D.  
et Jean-Paul Ballot, ing.

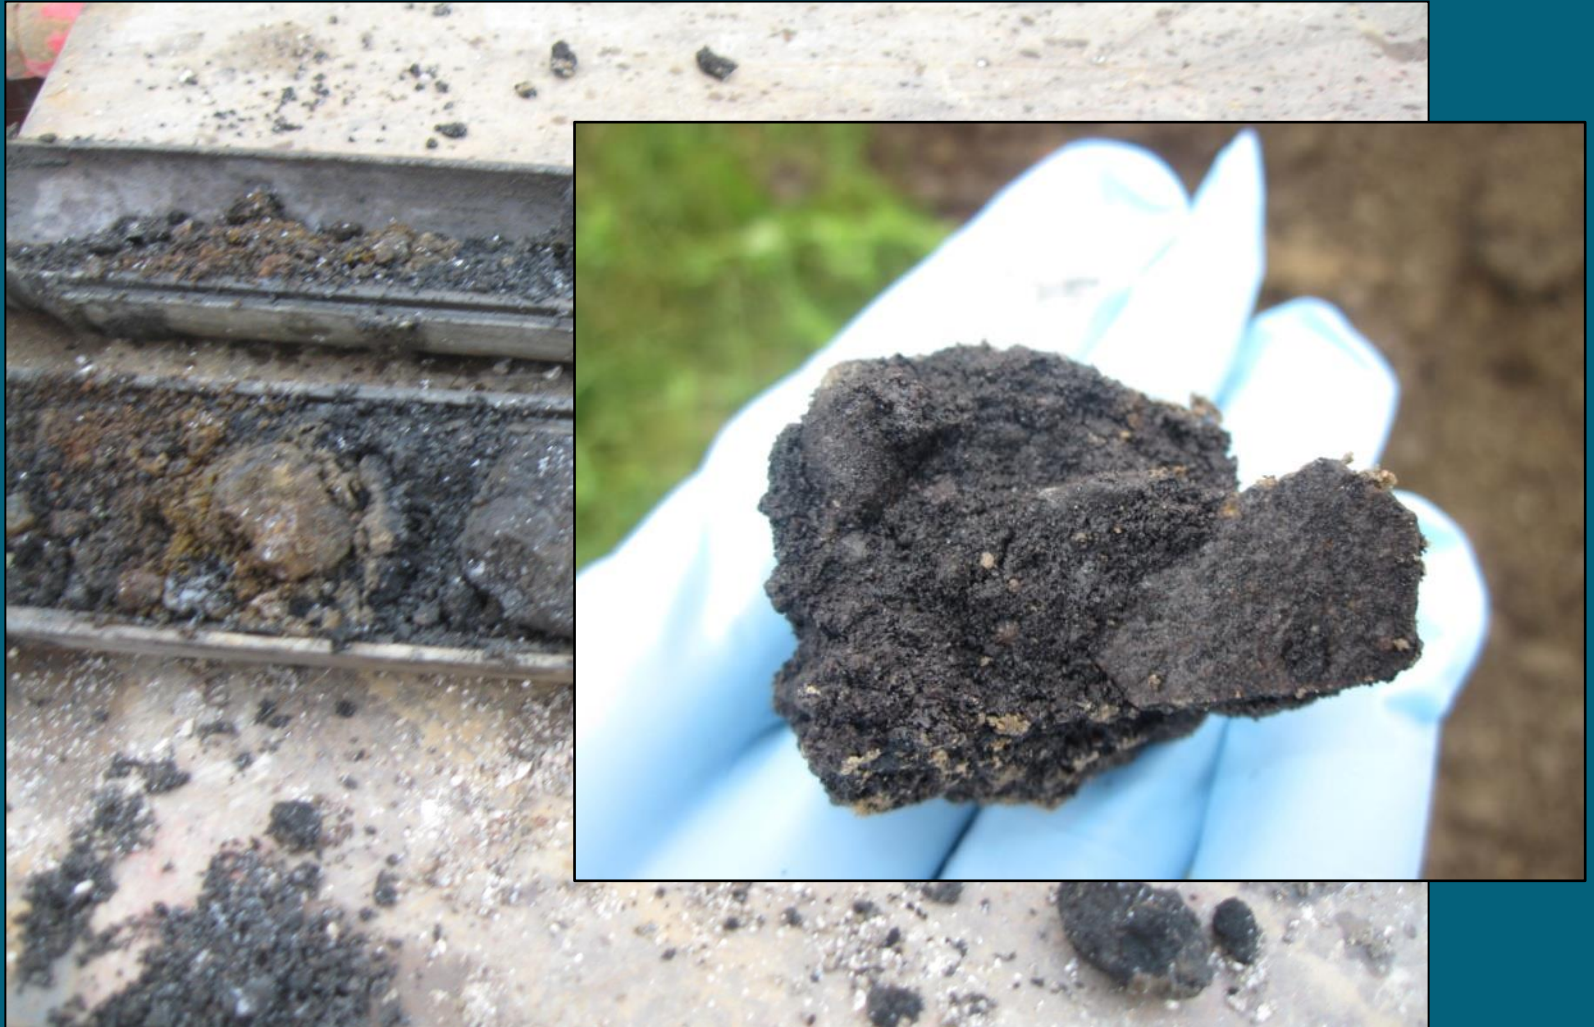
- Découverte d'amiante en juillet 2013 dans les remblais d'un terrain ferroviaire à Montréal lors de travaux de construction. Amiante identifié depuis dans plusieurs autres sites semblables.
- Amiante visiblement associé aux mâchefers issus de la combustion du charbon dans les locomotives à vapeur, historiquement réutilisés comme remblais par les compagnies ferroviaires.

# *Remblais contenant des mâchefers*

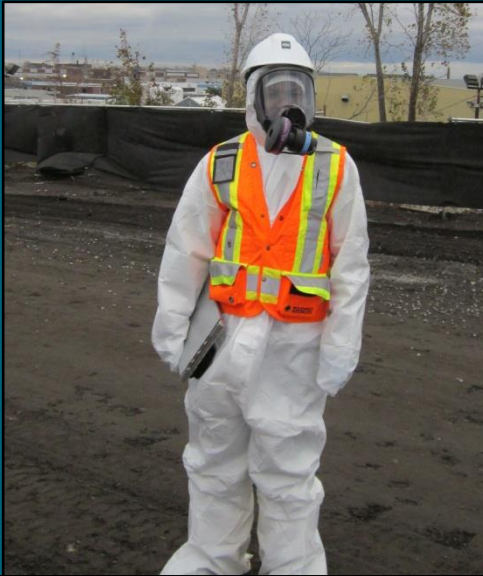
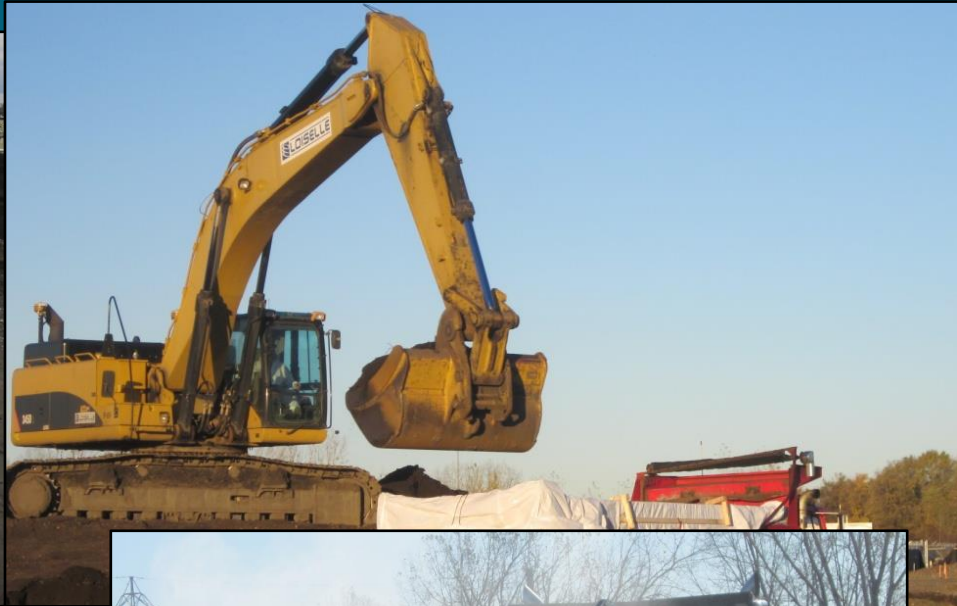
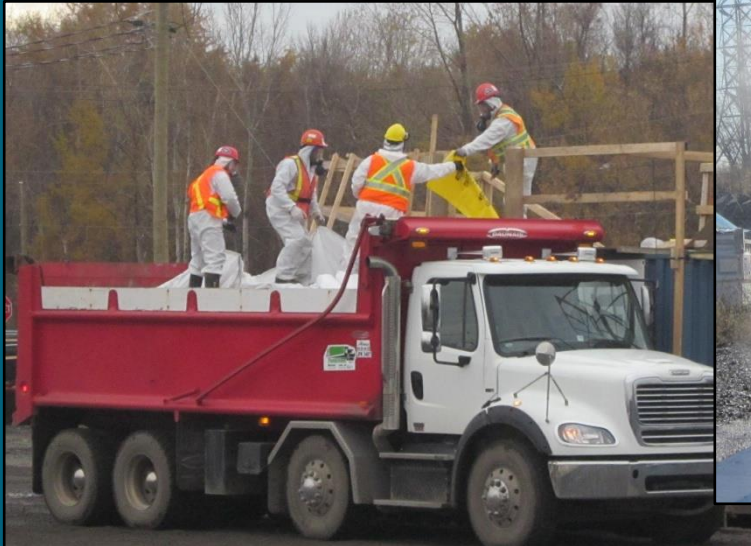
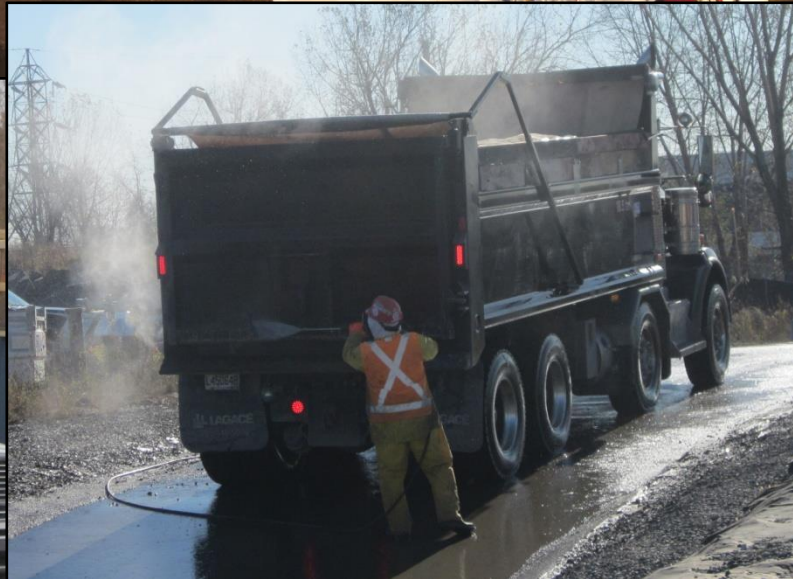
# *Travaux en conditions d'amiante*

- Amiante origine vraisemblablement des enduits cimentaires isolants des bouilloires /tuyaux des locomotives à vapeur qui se dégradait sous l'effet de la chaleur, devaient être remplacés régulièrement, puis éliminés avec les mâchefers.
- Présence d'amiante au sein des remblais entraîne des impacts majeurs au niveau des coûts d'excavation et de gestion des déblais en raison des mesures de santé-sécurité impliquées.

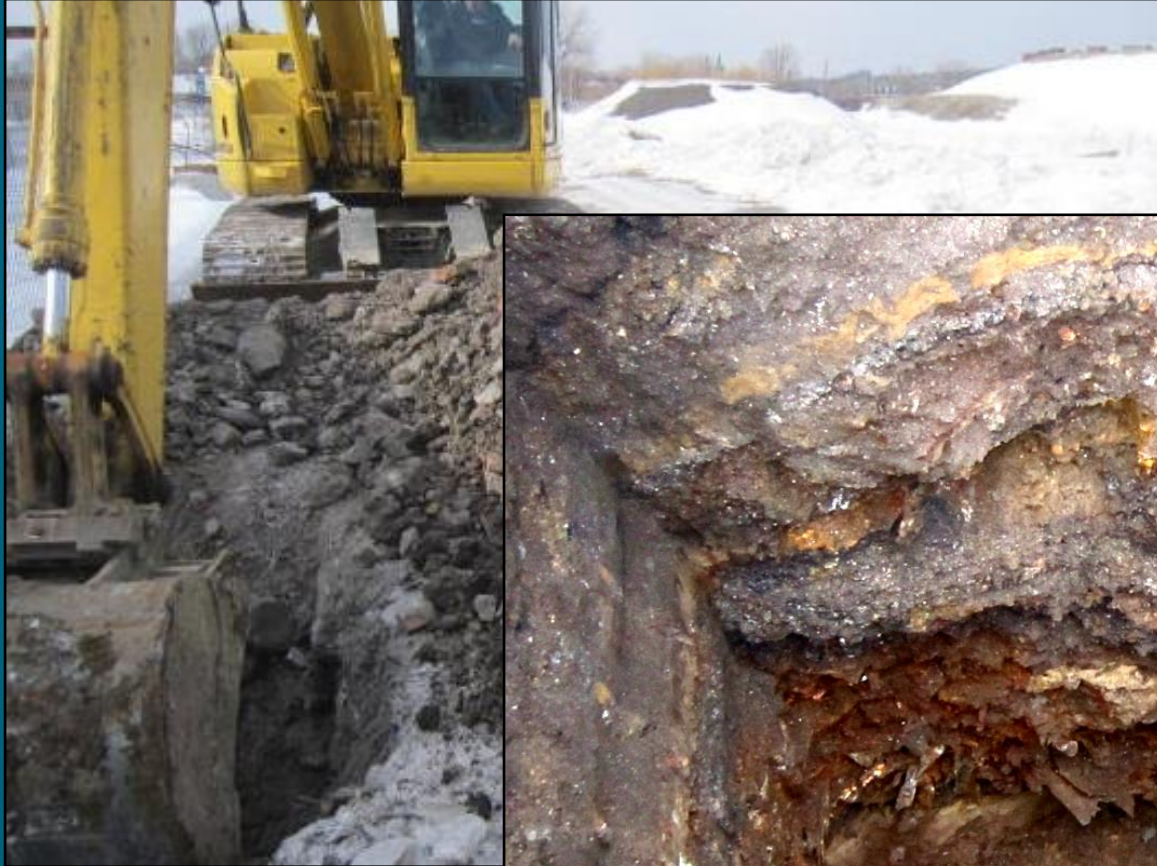
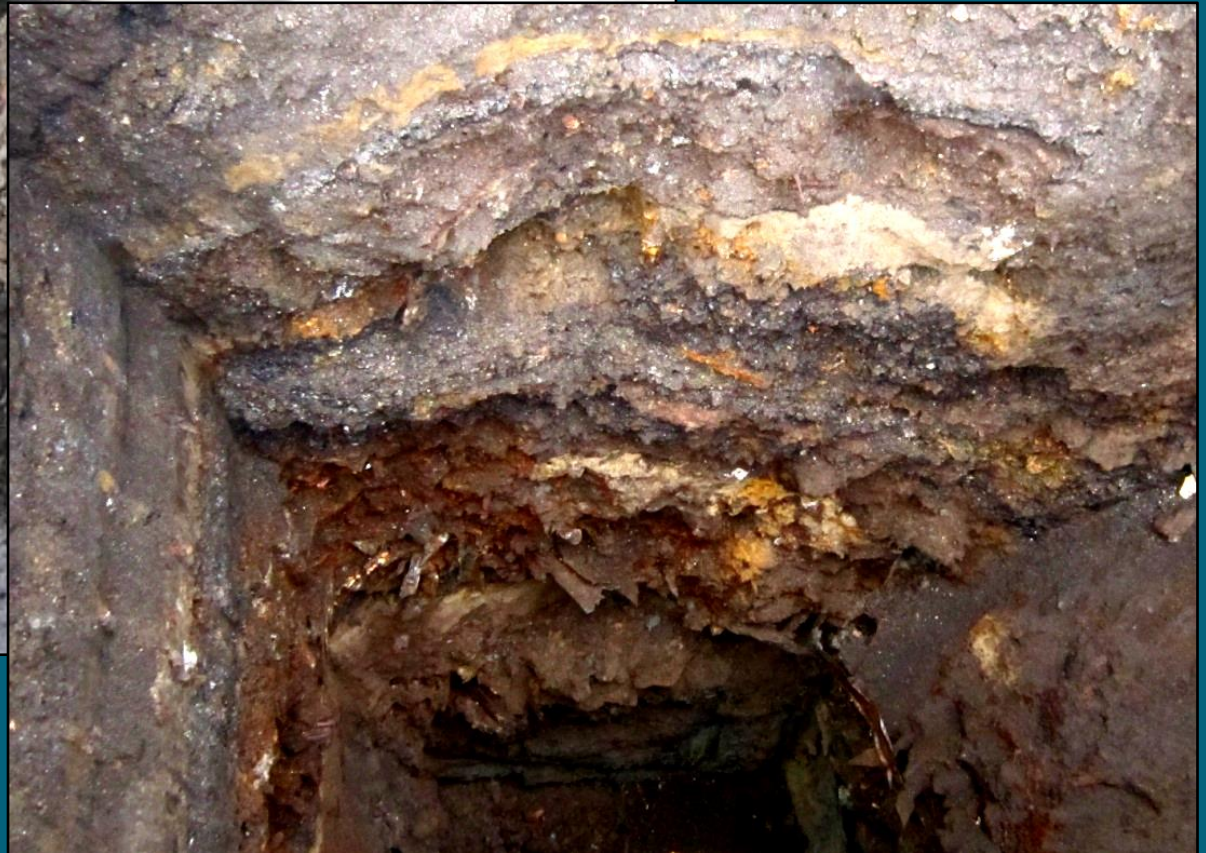
# *Tranchées d'exploration*

- Échantillons prélevés directement sur les parois d'excavation ou dans le godet de l'excavatrice.

- Permettent une bonne visualisation des horizons stratigraphiques et le prélèvement de grands volumes d'échantillons.
- Excavations limitées à 3-4 m de profondeur ou par les eaux d'infiltration (instabilité des parois, échantillons remaniés).
- Parfois impraticables (structures/infrastructures).

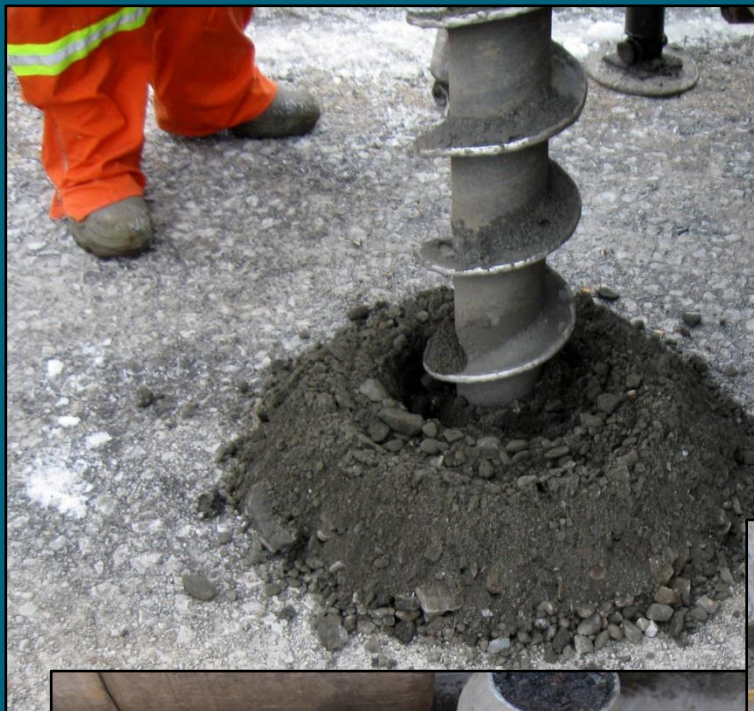
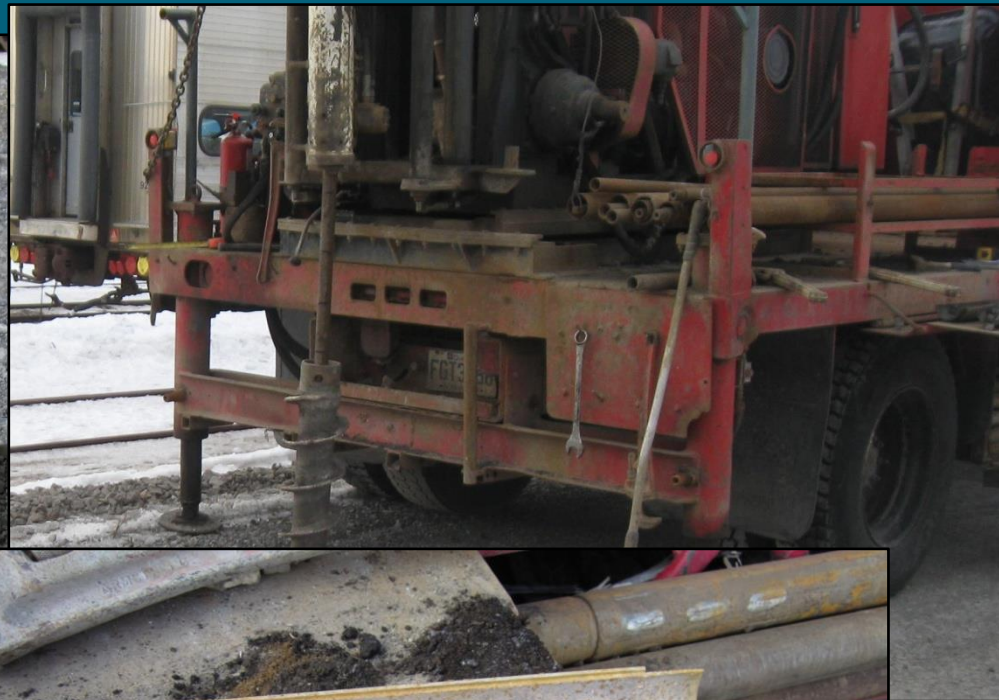
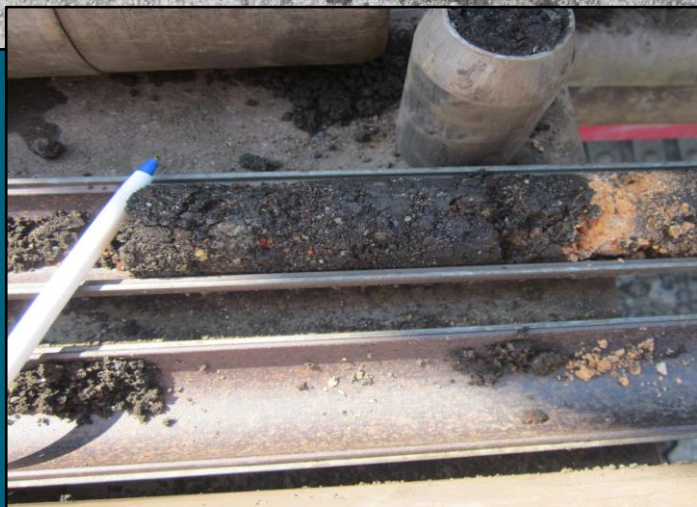
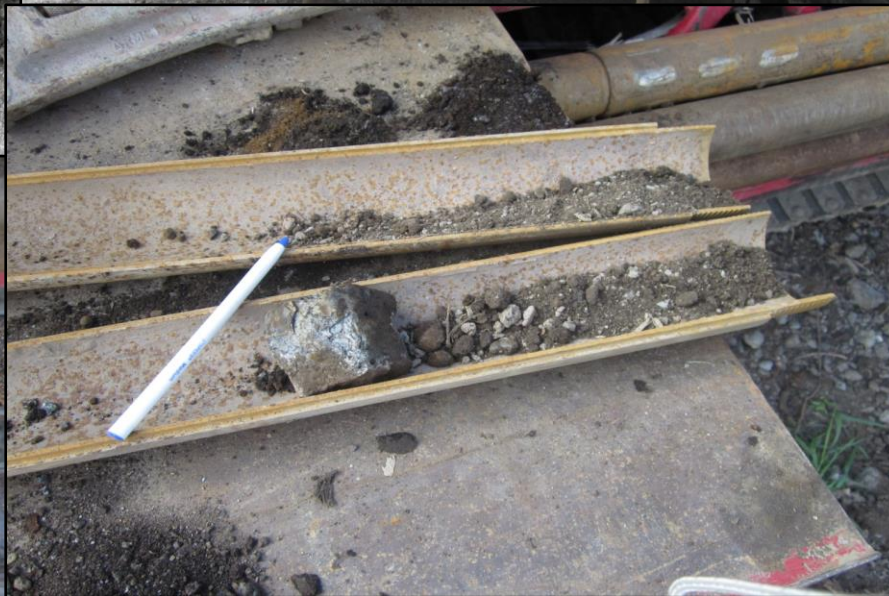
# Foreuses à tarières évidées

- Cuillères fendues (2' x 2" Ø) enfoncées par battage.

- % récupération d'échantillons souvent limité dans des remblais hétérogènes.
- Exclusion des fractions granulométriques supérieures au diamètre des échantillonneurs .
- Refus fréquents (surtout avec foreuses Geoprobe).

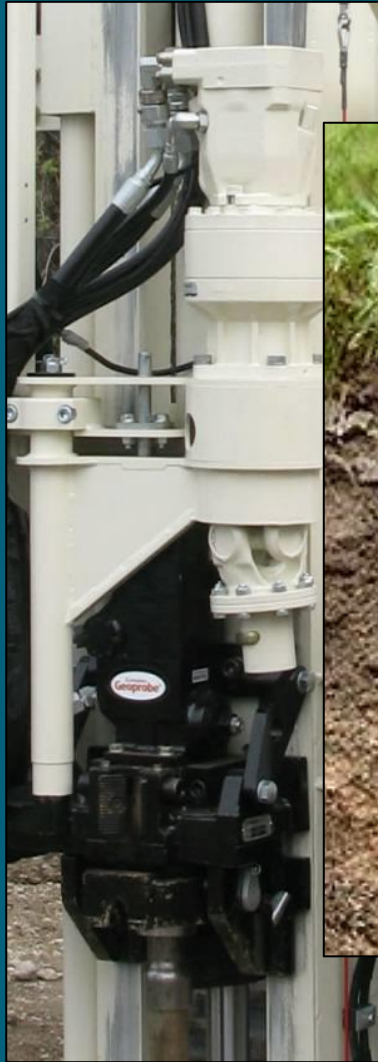
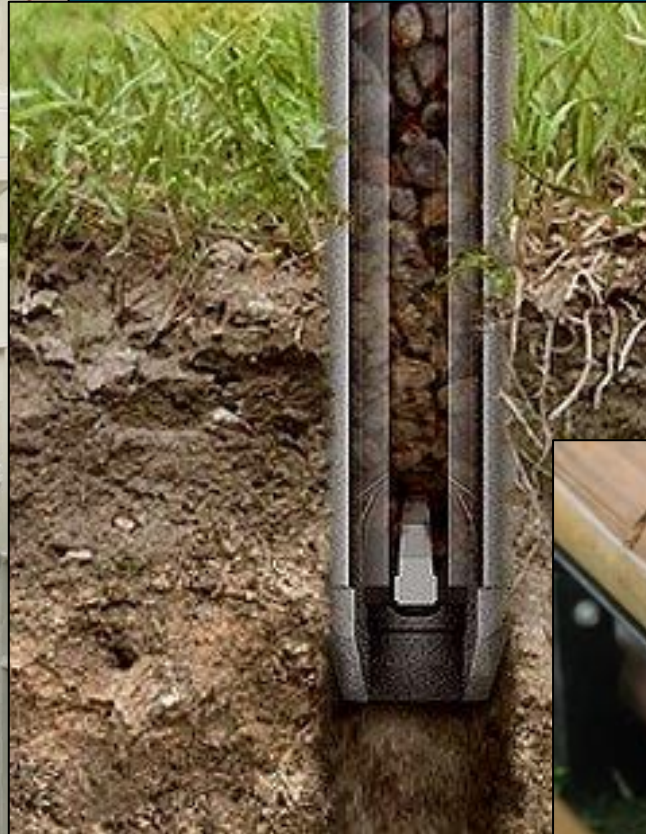
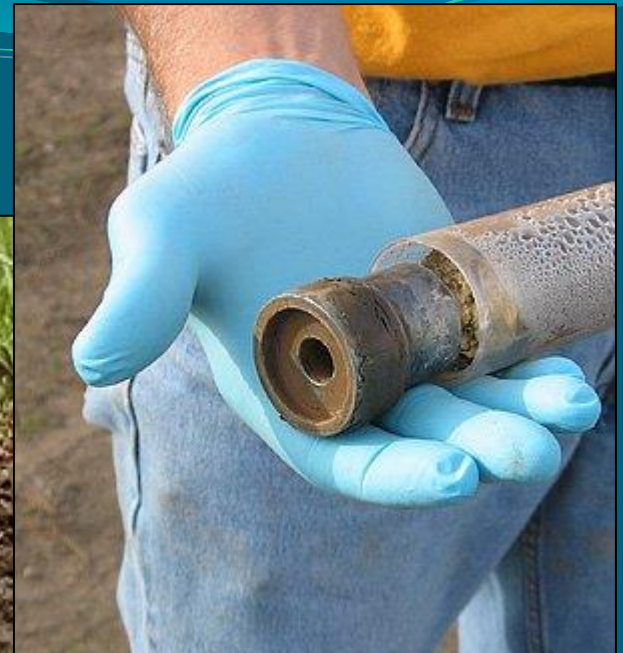
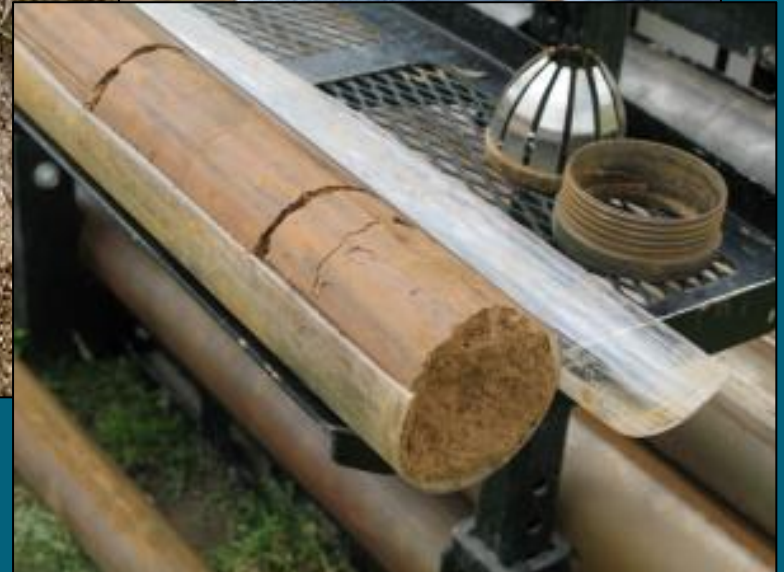
# Foreuses Geoprobe

- Tubages d'acier avec gaines de plastiques (4' x 2-4" Ø) enfoncés par vibration, rotation et/ou percussion.

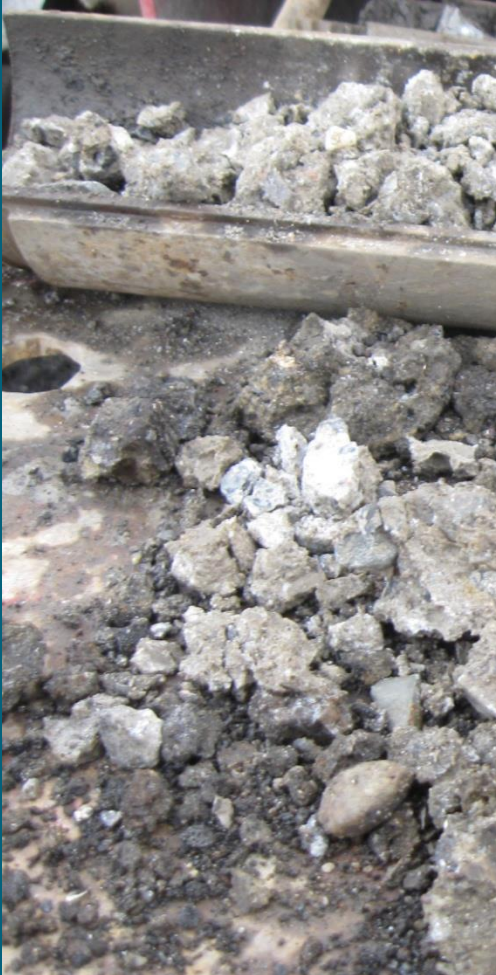
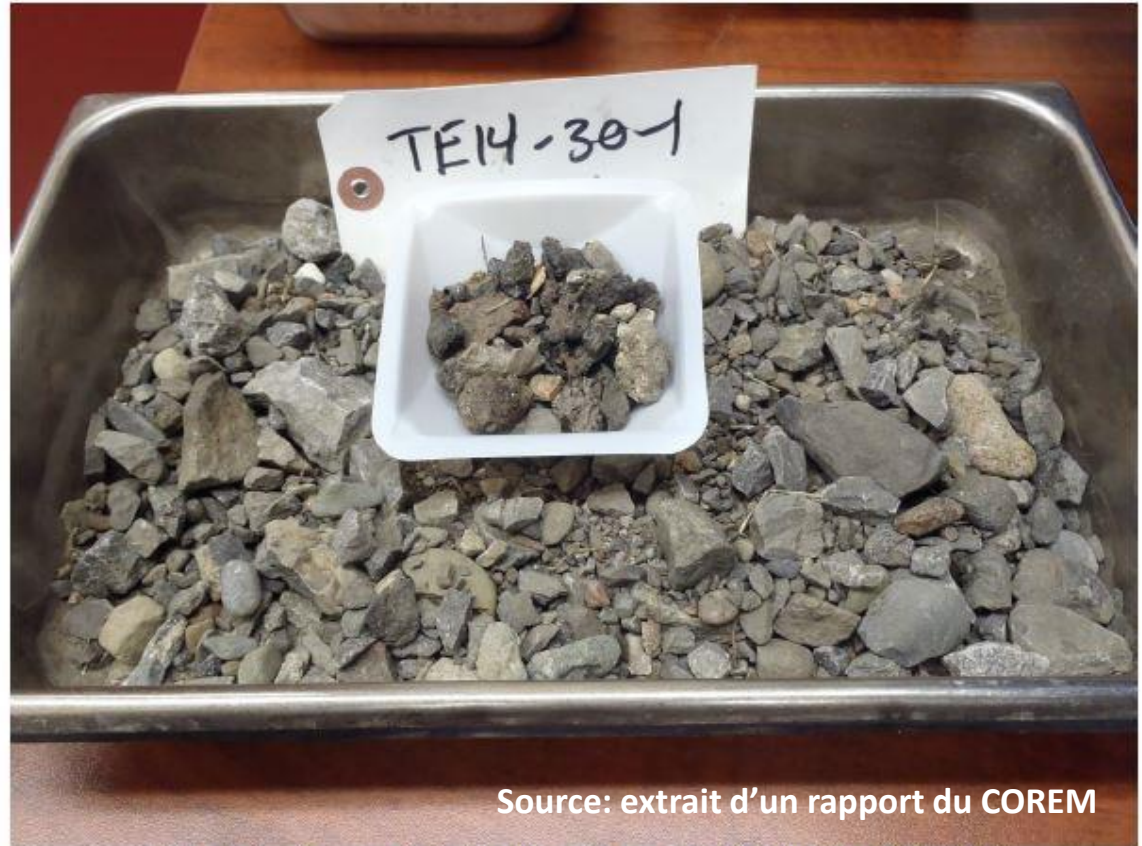
# Échantillons de remblais hétérogènes

Photo 4 : Aperçu de la fraction +2 mm de l'échantillon TE14-30-1.  
Les matériaux résiduels sont contenus dans la nacelle

- Estimation subjective des proportions volumétriques entre les sols / MR.
- Distinction pas toujours évidente à faire entre des particules de sols / MR.
- Analyses pétrographiques en laboratoire possibles pour les cas douteux.

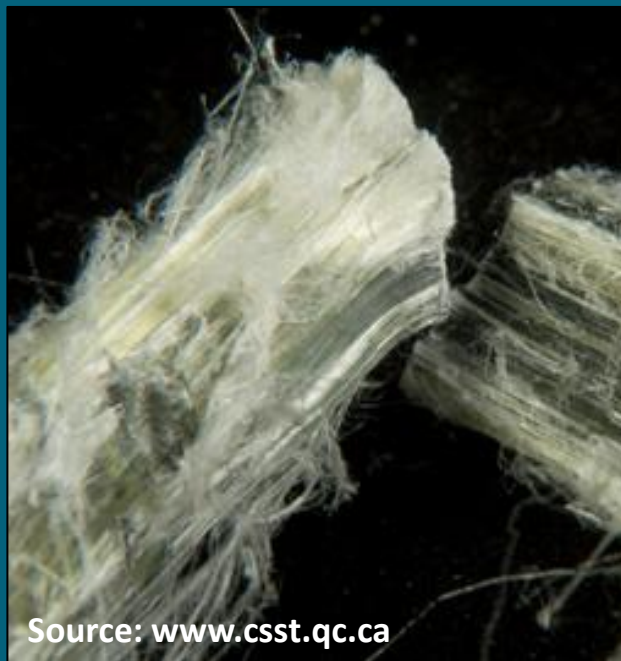
## Analyses par microscopie optique/électronique
