Réhabilitation du site de Lac-Mégantic affecté par le déraillement ferroviaire

Lac-Mégantic, Québec

AQVE 2015, 16 avril 2015

Jocelyn Marcotte, ing., M.Sc. AECOM

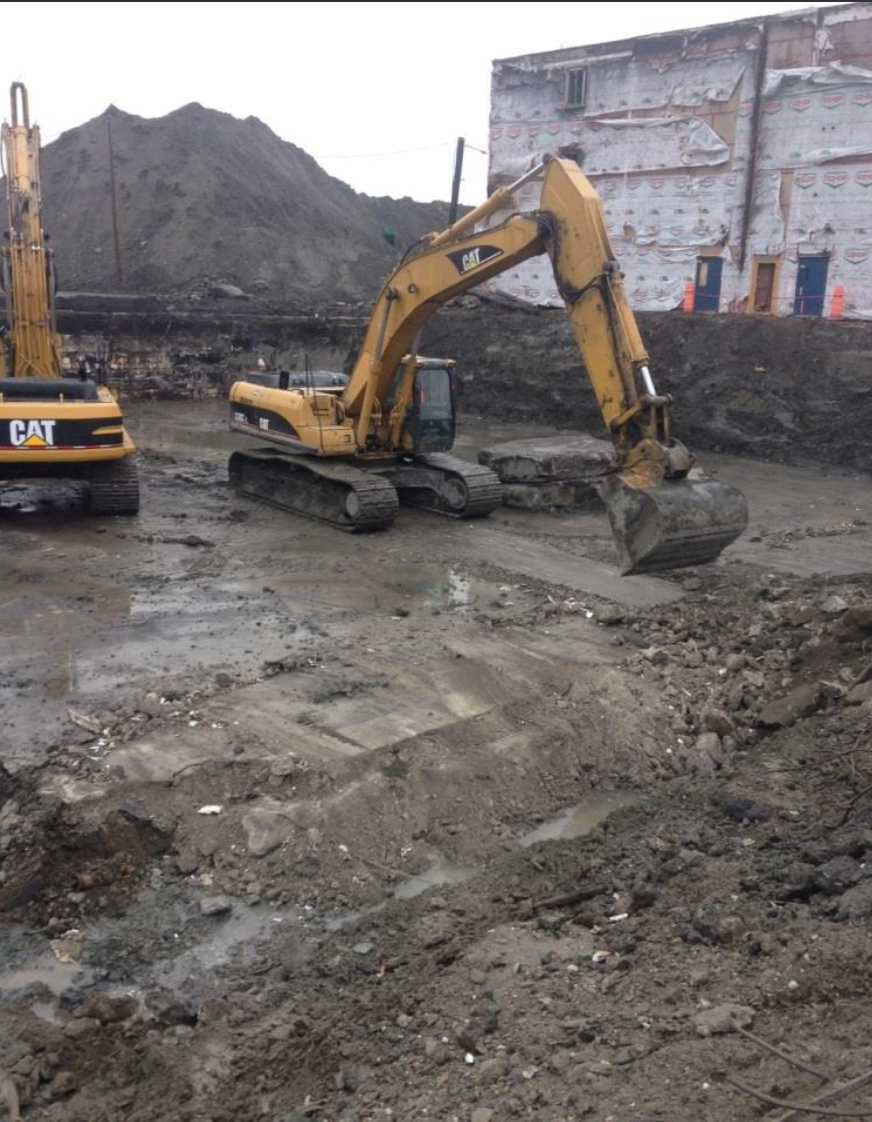
Les explosions et l'incendie ont affecté :

- 42 bâtiments brûlés le 6 juillet 2013;
- les fondations et les sous-sols de nombreux bâtiments résidentiels et commerciaux;
- les fondations du Pont Agnès;
- le système d'évacuation des eaux pluviales et sanitaires (migration de produits pétroliers).
